運輸安全自願報告系統  
Taiwan transportation voluntary Safety Reporting System

# 公路安全自願報告專刊

第7期

September 2025

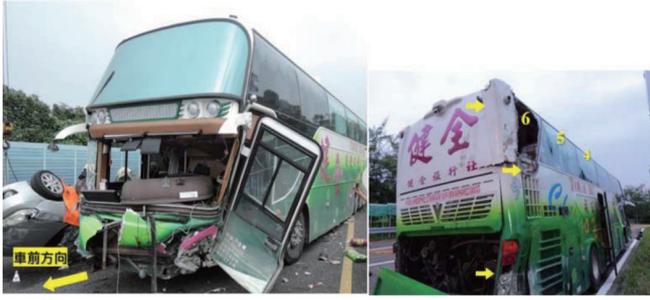
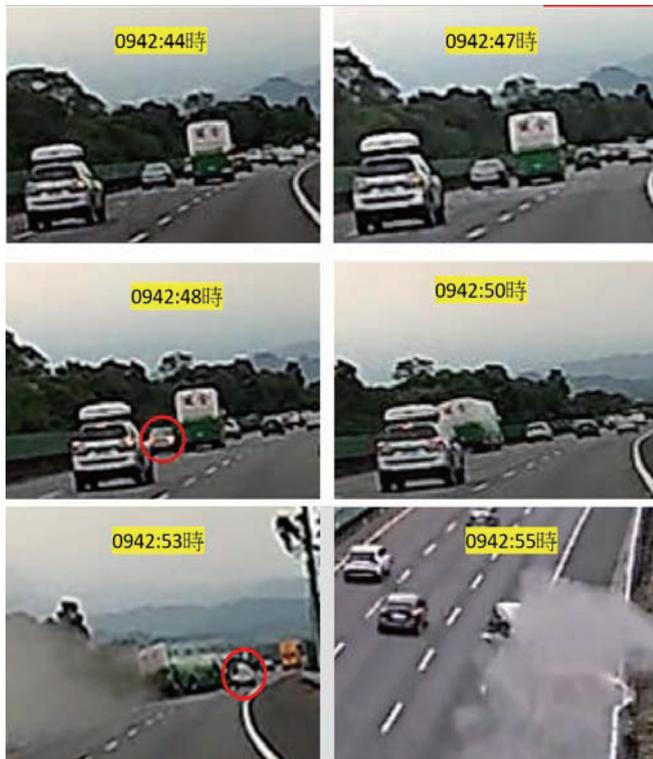
## 遊覽車國道3號往南古坑路段側撞事故

民國112年10月21日，A通運公司所屬一輛營業遊覽大客車於0942:30時以111公里/小時行經國道3號南向262K+100處古坑路段外側車道，於0942:44時出現車輛右方向燈持續閃爍、駛入中線車道後又回到外側車道；0942:47時再往中線車道偏駛並駛入內線車道；0942:48時碰撞左後方一輛自用小客車並於2秒後往左撞擊內側護欄，使車身向左傾斜、車頭右轉並向右前方行駛，於0942:53時撞擊一輛自用小客車並將其擠壓至外側護欄；0942:55時車輛右側車尾再撞擊外側護欄與隔音牆，造成2車共4人死亡、22人受傷。

睡眠不足，亦可能受藥物副作用影響而恍神、數秒無法睜開眼睛，使其在車輛首次撞擊後可能無法立即明辨周邊環境與其他車輛位置而適當處置，出現過度向右轉向，使車身向左側傾斜、車頭駛向外側車道並擠壓自用小客車至外側護欄，車頭再碰撞外側護欄，車尾受向右慣性影響碰撞外側護欄及隔音牆。

運安會調查報告指出，A通運公司未充分考量駕駛員例行與臨時勤務安排，且未掌握車輛使用與駕駛員勤務實況，未確保事故駕駛員事故前有充分休息機會，亦未察覺事故前有連續13日駕車情形。事故駕駛員事故前一日勤務結束至事故當日勤務開始，休息時間不足6小時，不符合汽車運輸業管理規則第19-2條之連續兩個工作日之間應有連續10小時以上休息時間的規定；現行公路局監管機制無法透過車輛動態中心系統識別前述問題。

此外，調查小組雖無法確認事故駕駛員於事故前是否有服用含苯二氮平類成分之藥物，但不排除有服用該藥物之可能性；考量苯二氮平類鎮靜劑存在嗜睡、動作反應遲緩等副作用，若駕駛員服用該類藥品可能增加駕駛操作安全風險。

1. 落實駕駛員管理制度，當發現駕駛員休息時間不足時，應主動調派其他適任之駕駛員替代勤務，確保駕駛員能有符合法規之休息時間及足夠之睡眠時間，並確實掌握駕駛員出勤狀況，妥善派遣勤務。

1. 推動遊覽車裝設駕駛身分識別設備，以強化遊覽車客運業者與監理機關對於駕駛人駕駛時間與休息時間之管理。
2. 強化大客車對乘客之安全保護性，預防有乘客身體部分拋出車外，以降低乘客因事故致傷亡之風險。

1. 強化遊覽車客運業駕駛員駕車時間管理機制，避免業者所屬駕駛員發生連續 2 個工作日之間休息時間不合法規要求之情形。

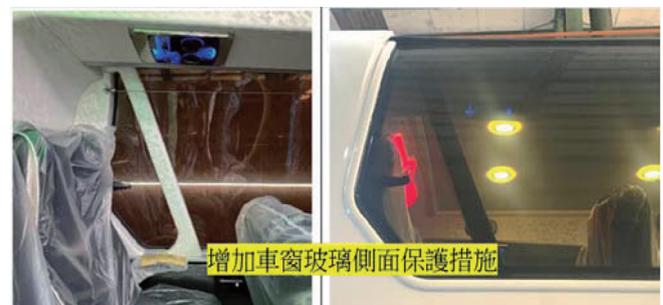
調查報告另指出，事故車輛安裝之膠合玻璃雖符合安審辦法檢測要求，惟事故時車身撞擊力因大幅超過車窗玻璃承受力而破裂並產生缺口，復因最後一排乘客座椅高度約與車窗邊框底部齊高，以及兩點式安全帶對乘員固定與束縛有限，增加乘坐該處乘客上半身外露或部分拋出之風險。聯合國歐洲經濟委員會研究指出，使用安全帶、車窗防護措施或車側蒙皮設置於乘客肩膀處，可降低乘客因車體撞擊或翻覆而拋出的風險。

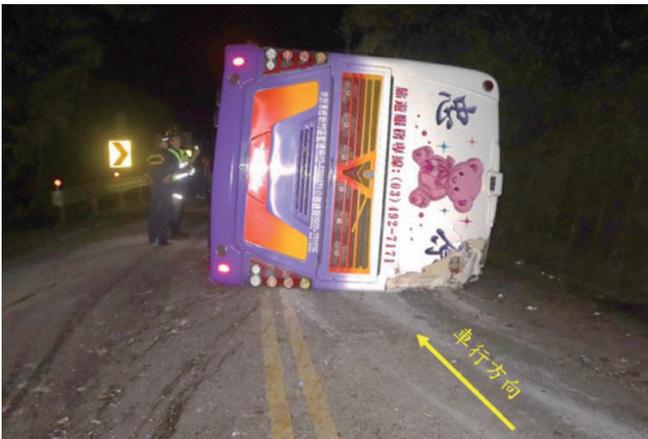
## 遊覽車宜專1線往北太平山林道翻覆事故

民國112年11月5日，B交通公司所屬一輛營業遊覽大客車，於1511:50時行經宜專1線6公里處下坡路段，事故駕駛員察覺踩下煞車踏板有疲軟狀況，隨即車上煞車氣壓不足之蜂鳴器響起；事故駕駛員在嘗試降檔不成後，將檔位排入N檔並拉起駐車煞車均無法使車輛減速，車速最高達約65公里/小時。事故車輛於1512:35時跨越至對向車道，隨後車身傾斜、車底擦撞護欄，再駛回原車道後向右翻覆，翻覆後持續往前滑行，右後方車頂摩擦右側山壁，最終停於5.26公里處，造成1人死亡、39人受傷。

運安會調查報告指出，事故駕駛員行駛於宜專1線之長下坡時僅使用主煞車減速而未使用輔助煞車，於發現來令片及煞車鼓長時間摩擦產生異味後，未採取妥適處置，持續使用主煞車致煞車氣壓不足，最終失去對車輛的控制而發生事故。

B交通公司未確認事故駕駛員對事故車輛煞車系統之瞭解，以及行駛長下坡操作能力，可能指派對山路駕駛能力不足之駕駛員執行含長下坡路段之勤務，增加行車安全風險；另監理機關在發出合格大客車駕駛執照後未有機制可再確認駕駛員操作特定車型之能力。

事故駕駛員於事故前一個多月，最高曾連續出勤工作22日，且有12個工作日與前一工作日間隔時間不足10小時；B交通公司其他所屬駕駛員亦有工作時間過長、間隔休息時間不足之紀錄。B交通公司雖制定出勤文件管理駕駛員工時，但部分紀錄與實際不符，難確保駕駛員駕車時間、休息時間符合法規要求。

此外，調查小組於事故後執行事故路段路面狀況之現場檢視，顯示路面有坑洞、龜裂、薄層剝離等狀況，與農業部林業及自然保育署宜蘭分署巡檢紀錄之登錄不符。

1. 透過加強教育訓練或建立考核機制，以確保所屬駕駛員之駕駛技能、對車輛設備或行車安全觀念之熟悉程度，並強化所屬駕駛員對長下坡操作之正確操作觀念。
2. 確保所屬駕駛員之工作時間、駕車時間以及休息時間符合勞動基準法及汽車運輸業管理規則等相關規定，並確實掌握其行車動向及出勤狀況，避免駕駛員疲勞駕駛。

3. 落實安全管理自主檢查作業，確實填寫遊覽車客運業安全考核作業要點所要求之各項文件並完整保留相關紀錄，以達交通部公路局對業者自主管理之要求。

1. 確實巡查宜專1線道路破壞情形，確保巡查紀錄之正確性，並及時修復道路相關設施，以提升行車安全與舒適性。

1. 制定遊覽車客運業駕駛員適職能力檢核文件，並為運輸業者提供明確的評估標準，以協助業者聘用具備安全認知與操作技能的駕駛員，進而增進駕駛員之安全認知及操作技能。
2. 在遊覽車裝設駕駛身分識別設備法規正式發布前，應確保在進行安全考核時能有效督導業者對於駕駛員勤務之管理狀況，並於考核結果中明確記載工時檢查情形。

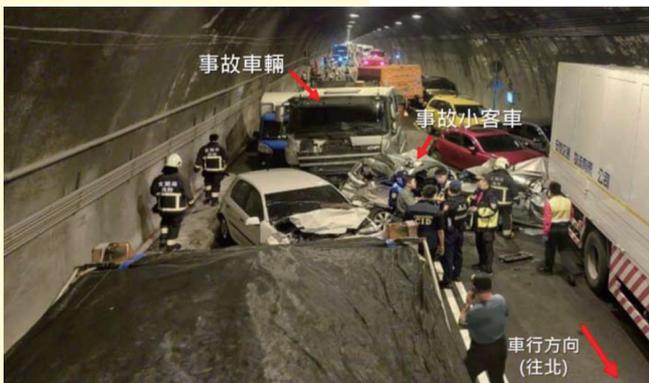
## 砂石車台9線新澳隧道往北追撞停等車陣事故

民國112年10月24日，C通運公司所屬一輛總聯結35噸重之營業貨運曳引車附掛半拖車，於1340時以32公里/小時進入台9線新澳隧道北向118K+862處；駛入隧道後前方沿途未有其他車輛，至117K+960處以56公里/小時（速限40公里/小時）之車速撞擊前方1輛因車流回堵而停等之自用小客車，再往前推撞擠壓其他車輛（外側車道9輛、內側車道5輛），至約117K+890 處停止，造成1人死亡、12人受傷。

運安會調查報告指出，事故駕駛員於事故前1日駕車時間約12小時，事故當日駕車近9小時，不排除在長時間工作後，並受隧道內封閉、低亮度等環境因素而降低注意力及警覺性，故在恍神下未察覺前方停等車陣，亦無做出適當煞停動作而撞上前車。

調查報告另指出，C通運公司僅依業務量安排勤務，未妥善管理駕駛員出勤狀況，可能導致駕駛員疲勞而影響專注力，進而提高行車風險。另外，事故駕駛員在事故前3個月共出勤68天，平均駕車時間為10小時34分鐘，出勤68天中，有8天（12%）超過12小時、40天（59%）超過10小時，除有1成工作時間明顯違反「勞動基準法」外，另外可能有近6成工作時間超過12小時之情況。報告另指出我國勞動基準法與汽車運輸業管理規則皆未對貨運業駕駛員休息及駕車時間限度明訂相關規範。

1. 落實駕駛員管理制度，確實掌握駕駛員出勤狀況，並妥善派遣勤務，確保駕駛員之出勤狀況符合法規；另應確實執行自主檢查作業，完善人員及車輛之管理制度。

1. 評估比照營業大客車駕駛員勤務管理制度，制定貨運三業駕駛員之駕車時間及休息時間規定。

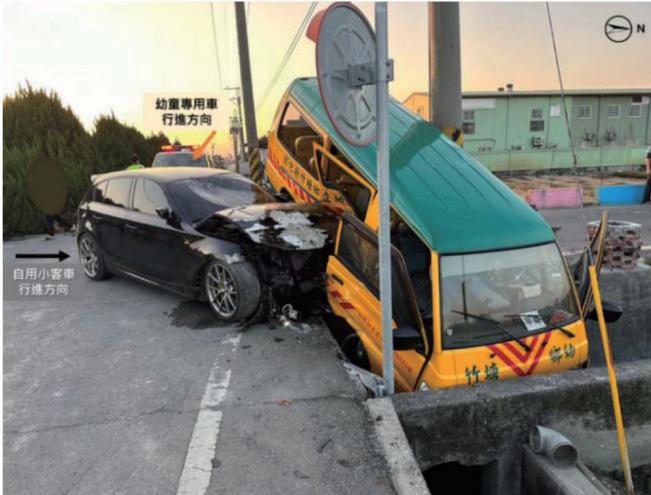
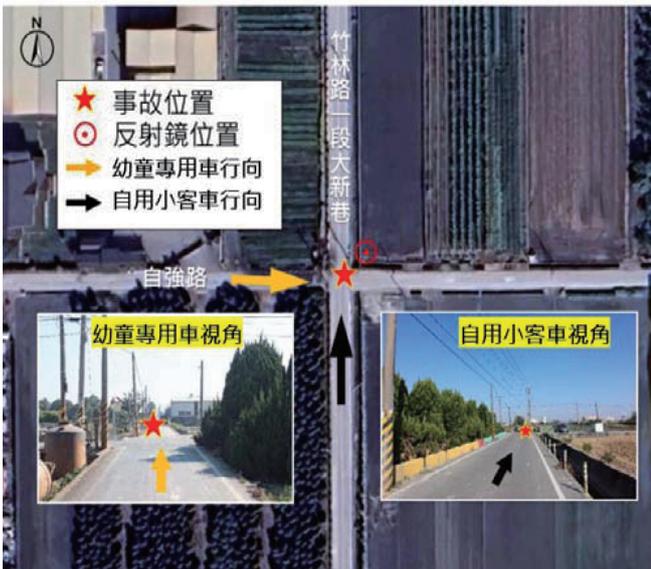
## 幼童專用車樹腳村往東路口交岔撞事故

民國112年11月21日，一輛彰化縣竹塘鄉公所幼童專用車執行載送學童返家勤務，於1610時許以約40至50公里/小時之車速往東行駛於自強路上，於通過自強路與竹林路一段大新巷口（車速約27公里/小時），右側車身遭受一輛在竹林路一段大新巷往北行駛之自用小客車（車速約 53 公里/小時）撞擊，造成15人受傷。

運安會調查報告指出，兩車駕駛員之行車視線均受路旁植栽遮蔽，且雙方未能透過反射鏡及時發現對方來車，另兩車駕駛員行經路口前皆缺乏停、讓之安全意識，再加上自用小客車以超過速限30公里/小時之車速通過路口，造成本次事故。

視距相關規範，道路養護機關(竹塘鄉公所)雖於事故交叉路口東北側設置1面反射鏡，但在駕駛員不清楚速限、超速及未有停讓之不安全操作，難解決此路口視線嚴重遮蔽問題。

事故路口未設置幹、支線道之標誌、標線或號誌，且兩路段之車道數相同，無幹、支線道之區分，可能使駕駛人忽略應有之停讓安全意識，增加事故發生風險。此外，竹林路一段大新巷與自強路兩端連接縣道等路段，沿途均未設置速限標誌或地面標字，可能使不熟悉道安規則之駕駛員於交通路況良好時增加超速駕駛機會。

1. 強化所屬幼童專用車駕駛員之行車安全意識，在行經行駛於未有明確幹、支線道劃分之無號誌路口時，應注意各向來車，尤其在視線受遮蔽路段應有減速停讓之駕駛行為，以避免反應不及而發生碰撞事故。

2. 檢視所轄村里道路無號誌路口之行車安全視距，若有妨礙行車視線及行車安全之情形，應劃分幹、支線道並設置標誌、標線或號誌，或利用適當之交通工程手段，確保駕駛人於路口前落實停讓；另評估於村里道路適當地點設置速限標誌，提醒駕駛人道路速限，以提升行車安全。

1. 督導轄下公、私立幼兒園幼童專用車駕駛員之行車安全意識，在行經行駛於未有明確幹、支線道劃分之無號誌路口時，應注意各向來車，尤其在視線受遮蔽路段應有減速停讓之駕駛行為，以避免反應不及而發生碰撞事故。
2. 督導轄下各公所，檢視其村里道路無號誌路口之行車安全視距，若有妨礙行車視線及行車安全之情形，應劃分幹、支線道並設置標誌、標線或號誌，或利用適當之交通工程手段，確保駕駛人於路口前落實停讓。

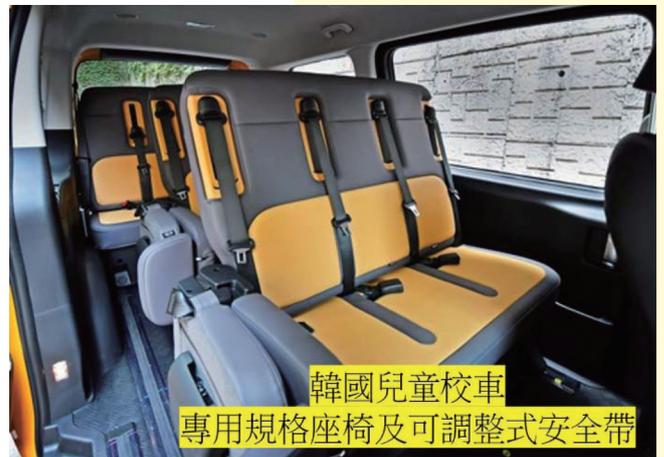
本次事故及另一起發生於民國112年7月12日之幼童專用車事故中，因車內幼童及隨車人員皆未繫安全帶，在遭受側面撞擊時離開原座位，導致車內乘員因撞擊座椅、車身玻璃、車內結構，或互相擠壓而受傷，且因駕駛員及隨車人員受傷及受困，無法於事故後第一時間對車上幼童提供協助。對照國外作法，韓國兒童校車要求裝設及使用安全帶，日、韓兩國在幼童專用車及兒童校車之幼童座椅及安全帶已制定相關規範或安全提升指引，對車內乘員保護較完善。我國幼童專用車於幼童座椅、安全帶及其他主動、被動安全輔助系統方面仍有提升空間。

1. 參考國際間針對幼童專用車最新之安全法規與實務做法，研議我國幼童專用車安全性提昇目標，並擬定推動策略與配套措施，進一步保障幼童專用車使用者之安全。

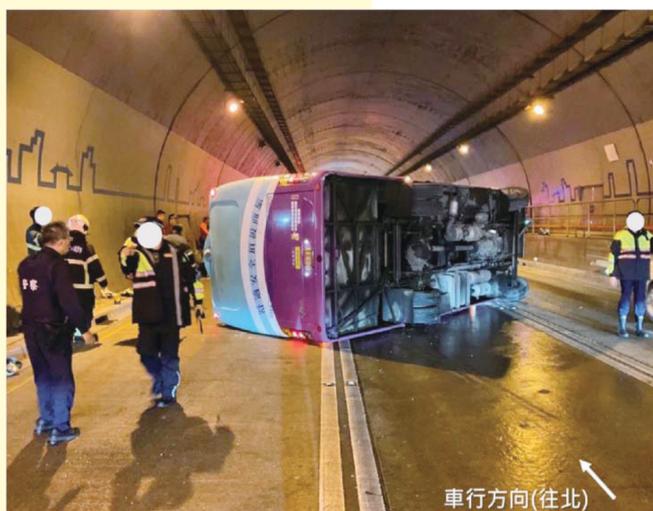
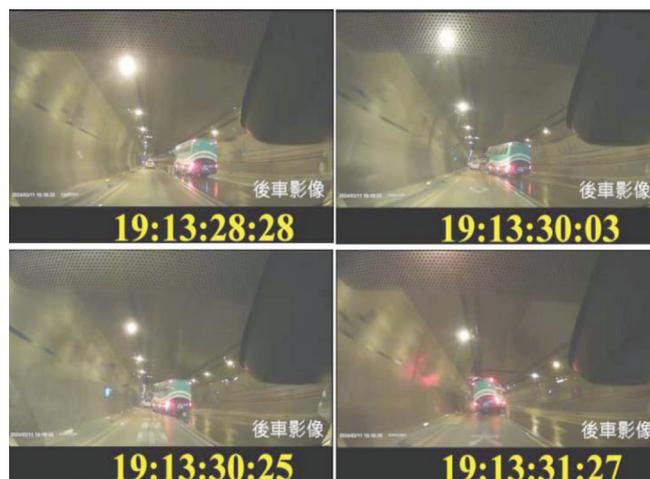
## 遊覽車（校車）信義快速道路文山隧道往北翻覆事故

民國113年3月11日，D交通公司一輛遊覽車（校車）搭載E學校高中學生於1912時以約60公里/小時之車速進入臺北市信義快速道路文山隧道南口，隧道內路面因其他通過車輛將隧道外雨水帶入而潮濕。事故車輛於隧道內行駛於中線車道並持續加速，最高平均車速約74.7公里/小時（速限70公里/小時），自1913:20時起出現左、右偏駛、車身側傾、車輪騰空離地等不穩定姿態，最後駛至北向2K+370處撞擊隧道壁面後翻覆，造成24人受傷。

運安會調查報告指出，事故車輛進入文山隧道後持續加速超過速限，事故駕駛員感受車尾晃動後，在抗滑能力低且濕滑路面上使用主煞車及排氣煞車減速，並在6秒內4次轉向操作且轉向角度逐次增大，致車身姿態不穩而失控撞上隧道壁面翻覆。除本次事故，另有一起發生於民國113年5月21日之E學校課後學生交通車事故，該車輛亦在雨天抗滑能力低且潮濕路面行駛於同路段中線車道，駕駛員在使用煞車後過度轉向，致車身同樣出現傾斜、衝出車道外之情況。

調查報告另指出，文山隧道北向中線車道鋪面層因輪荷重長期摩擦造成「磨光」損壞，自民國94年通車後未曾執行鋪面養護工程，致鋪面抗滑力降低，增加車輛打滑失控風險；臺北市政府工務局委外廠商巡檢紀錄亦未註記該道路鋪面有「磨光」損壞，並將剛性鋪面的裂縫損壞型態判定為柔性鋪面「龜裂」損壞型態。

漂之臨界速度（96公里/小時），且本次事故車輛與前揭同路段事故車輛自進入隧道至事故地點無路面積水，事故原因可能與水漂無關。

事故駕駛員行車前未向所有乘客要求繫妥安全帶，至少17名乘客因未繫安全帶，於車輛傾覆過程中碰撞或相互擠壓而受傷；另事故駕駛員在事故後未能確認車載學生人數及引導學生逃生至安全處集結，增加二次傷害風險。

1. 加強訓練駕駛員於濕滑路面正確使用煞車系統，以降低在緊急情況下發生車輛失控之風險。
2. 強化並落實駕駛員行車前以影音或標識，以及其他有效方式要求乘客繫妥安全帶，以降低事故之傷亡程度。
3. 修訂道路交通事故處理流程與強化乘客（含E學校學生）緊急逃生程序，並規劃辦理相關教育訓練。

1. 修訂市區道路之養護手冊，並納入剛性鋪面之道路巡檢及養護標準，落實巡檢作業之檢核程序。

1. 研議制定市區道路剛性鋪面抗滑設計及養護機制，供各地方政府道路管養機關維護參考。

1. 研訂國道及省道剛性鋪面之抗滑設計及養護管理機制，並供其他各級道路主管機關研訂機制之參考。

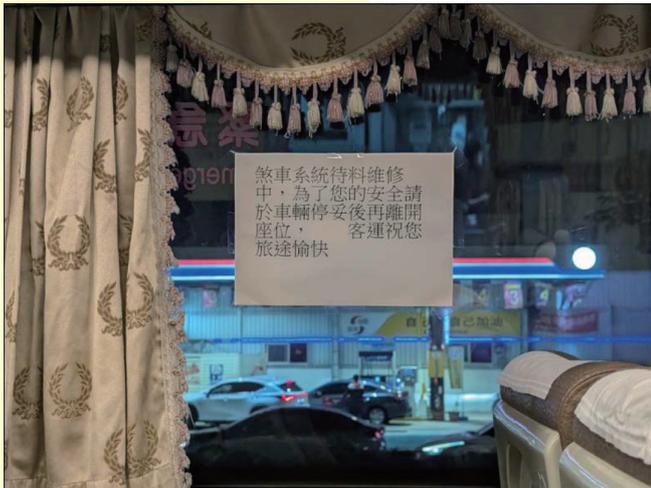
### 市區公車疑似煞車系統尚待維修卻營運載客

報告人表示：某日搭乘市區客運公車，發現公車內有多處張貼告示，說明「該車煞車系統待料維修中，尚未完成修復」，且該客運公車之路線會行經高速公路，如因煞車系統未完成修復造成煞車失靈，後果不堪設想，恐影響行車安全。

1. 經查證，該營運公車內多處張貼告示，說明「該車煞車系統待料維修中，尚未完成修復」，係屬駕駛員個人行為。
2. 針對該客運公司對所屬車輛未核實檢修，讓問題車輛行駛於道路上，恐造成民眾擔憂行車安全，該主管機關已依相關法規進行處理。
